Rapport

Datum: 2020-05-18

Diariennr: SSM2020-3235

Verksamhetsbevakning vid 1BLA den 21 april 2020

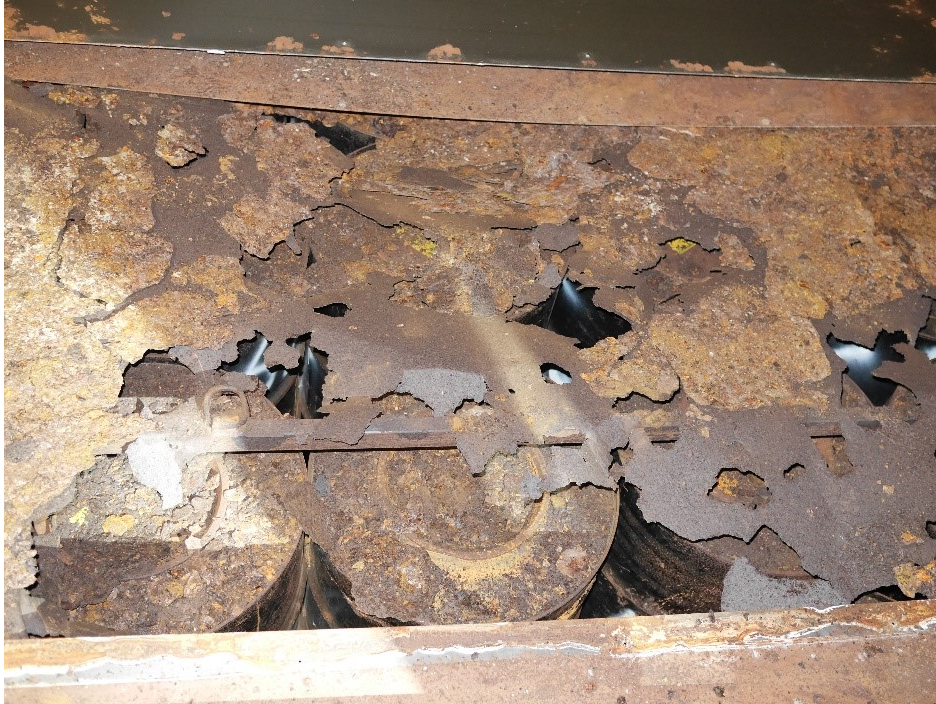
Exempel på halvhöjdscontainer i översta raden där hål i det obehandlade containerlocket uppstått från droppande grundvatten. Även inneremballagen i form av plåtfat är ansatta av korrosion. Avfallscontainern står i den innersta raden och är en av de första som deponerades i 1BLA.

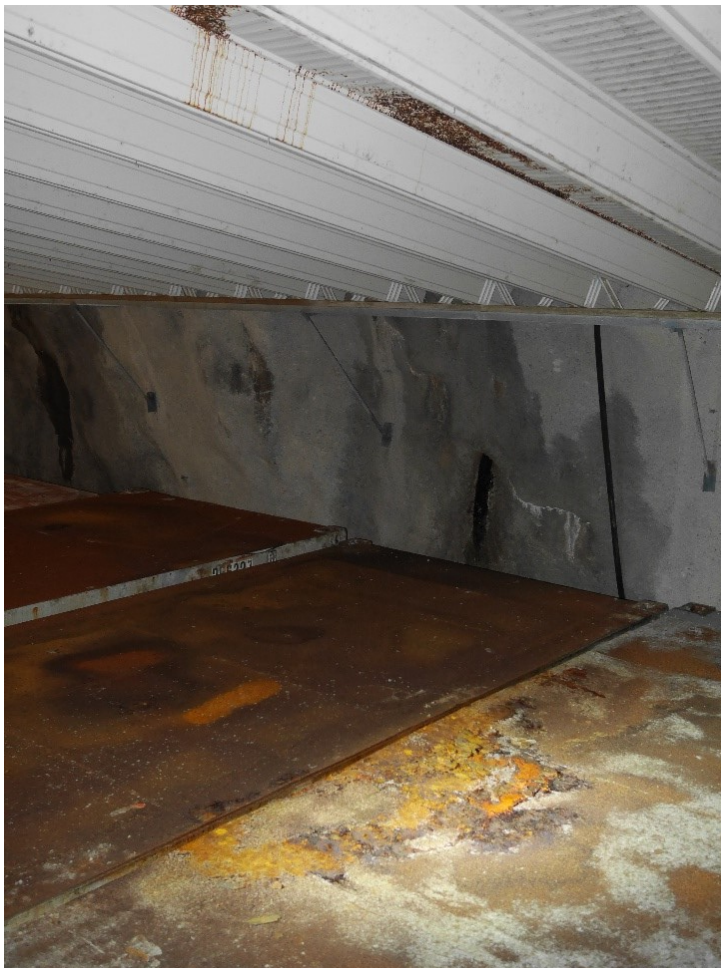
På containerlocken till vänster finns täckplåt installerat. Helhöjdscontainerrama till höger har generellt sätt mindre korrosionsskador

Vid reparation av taket placeras ny plåt ovanpå det gamla plåttaket om inte hela segment byts ut. Även täckplåt installeras liggandes ovanpå halvhöjdscontainrarna där dessa har hål eller risk för hål. Rondering av förvarsdelen sker veckovis och observerade hål i plåten har sedan 2019 åtgärdats successivt allteftersom hål, eller begynnelse till hål, observeras. Vid rondering sker okulärbesiktning av containersidorna, utan stege, samt av container-taken/-locken och plåttaket från landgången som har installerats ovanpå de deponerade containrarna.

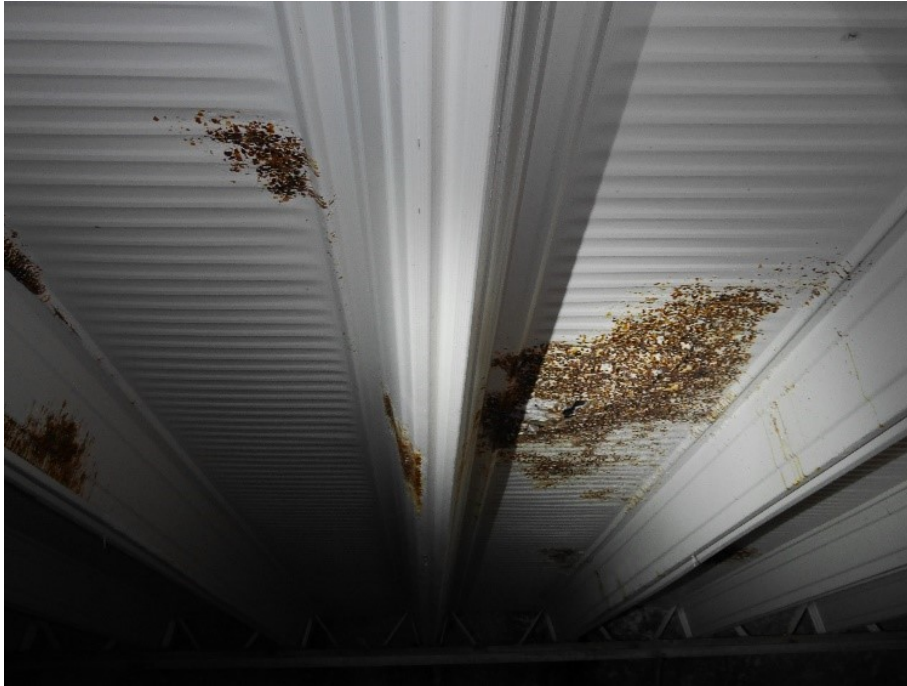
Exempel på hål som uppstått som följd av droppande salt grundvatten på plåttaket.

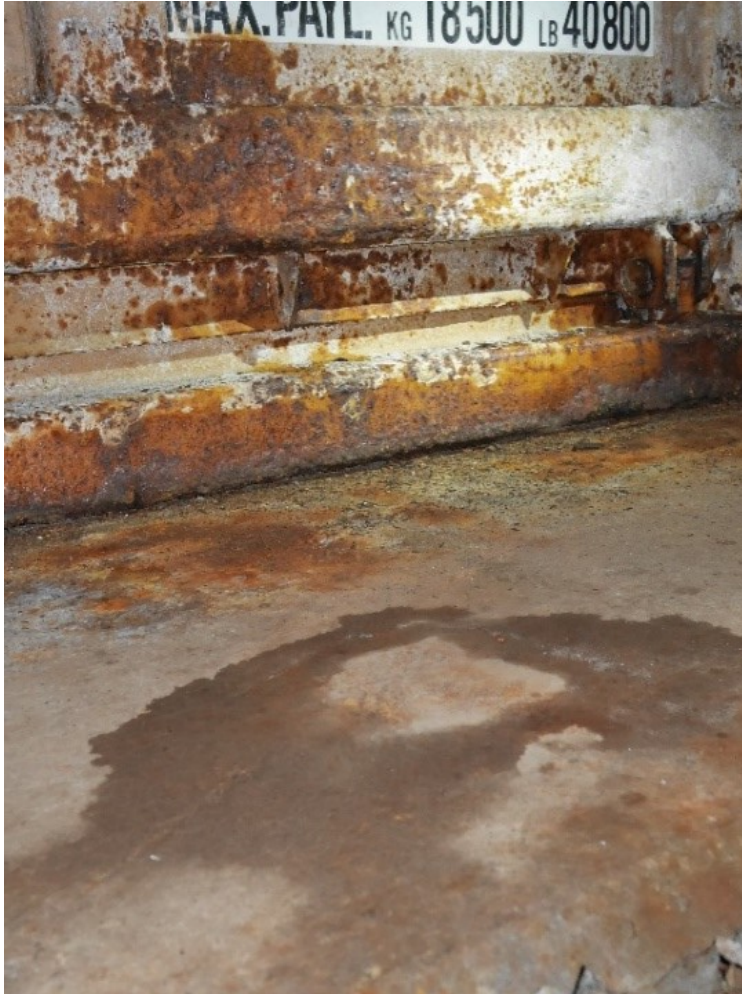
Lokala korrosionsangrepp av stor omfattning kunde observeras på vissa containrar och även endast på delar av vissa containrar, på vilka övriga delar i vissa fall föreföll endast milt ansatta av korrosion. I anslutning till dessa containrar kunde ofta fuktiga fläckar på

betonggolvet, som uppstått som följd av droppande grundvatten, observeras tillsammans med korrosionsprodukter.

Bilden visar korrosionsangrepp lokaliserade i anslutning till droppande grundvatten.

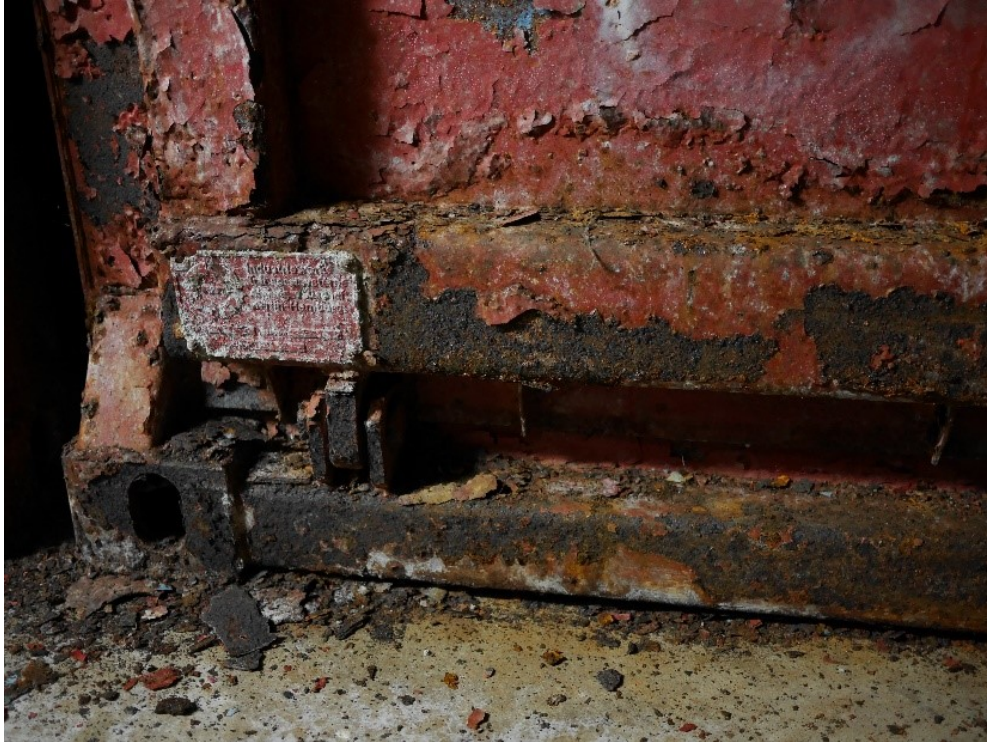
SKB hade i sitt svar på föreläggande redovisat att man har bedömt att 16 containrar innehar betydande korrosions-skador och att det av dessa 16 är 4 som bedöms vara i riskzonen för att kunna lyftas. Denna bedömning har baserats på analysen att korrosionsdjupet inte får överskrida 1/3 av ursprunglig godstjocklek i containerns bärande delar (SKBdoc 1477335). Vid besiktningen av containrarna under verksamhetsbevakningen 2020-04-21 visade SKB bland annat dessa containrar.

Containern är en av de fyra som SKB har identifierat att vara i särskilt dåligt skick.

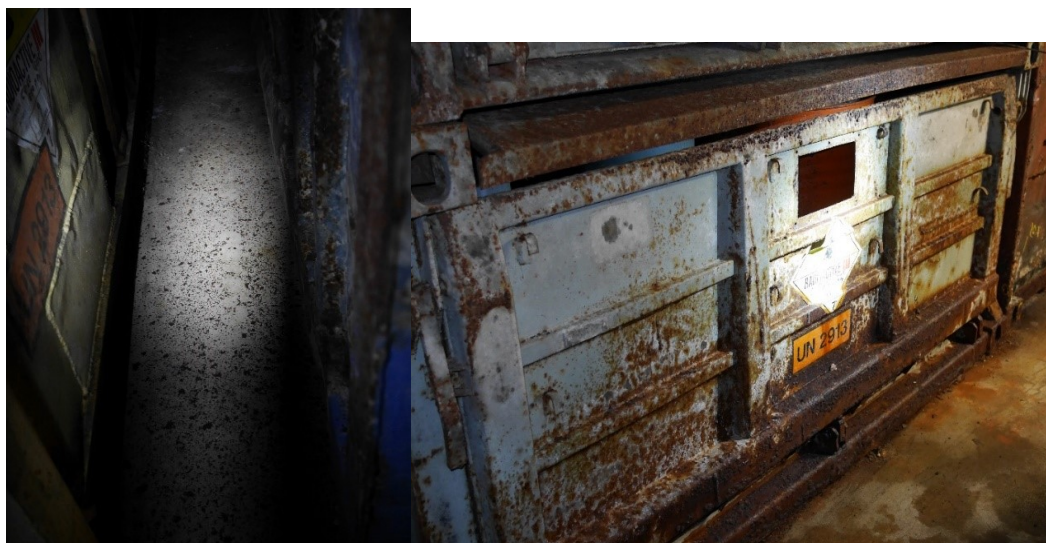
I gapet mellan ett fåtal containerrader fanns möjlighet att i viss utsträckning besiktiga containersidorna och även observera korrosionsprodukter på golvet. I dessa fall kunde inga betydande ansamlingar av korrosionsprodukter observeras på golvet. SKB påpekade att de bedömer att korrosionspåverkan på containrarna sannolikt är störst på de synliga yttre kortsidorna eftersom dropp och stänk av salthaltigt grundvatten nästan uteslutande träffar dessa. Vissa deponerade containrar från Forsmarks kärnkraftverk hade öppna luckor i containerdörrarna där anslutning till brandutrustning hade suttit och sedermera monterats av innan transport till SFR och deponering.

Bilden till vänster visar mellanrum mellan två containerrader med spår av korrosionsprodukter på golvet. I den högra containern har bitumeninjutet avfall lagrats. På containerväggen på den högra containern ses en öppen lucka där brandutrustning tidigare funnits installerad.

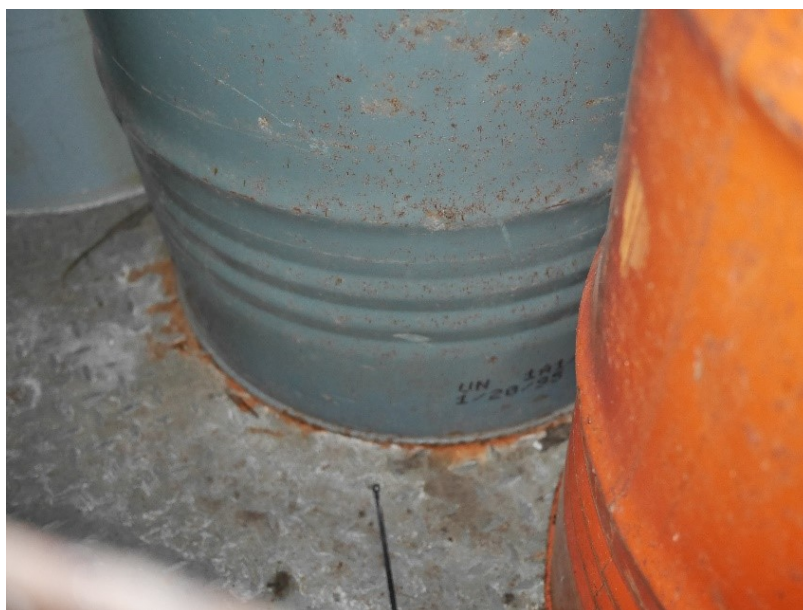
Avfallsbehållare som står exponerade i anslutning till containeröppningen kunde observeras ha genomgått korrosion i viss omfattning.
